Schlussbericht Nr. 2104

des Segelflugzeuges Orlican A.S. Discus CS, HB-3162 und

des Gleitschirms Advance Sigma 7 28

vom 7. August 2010

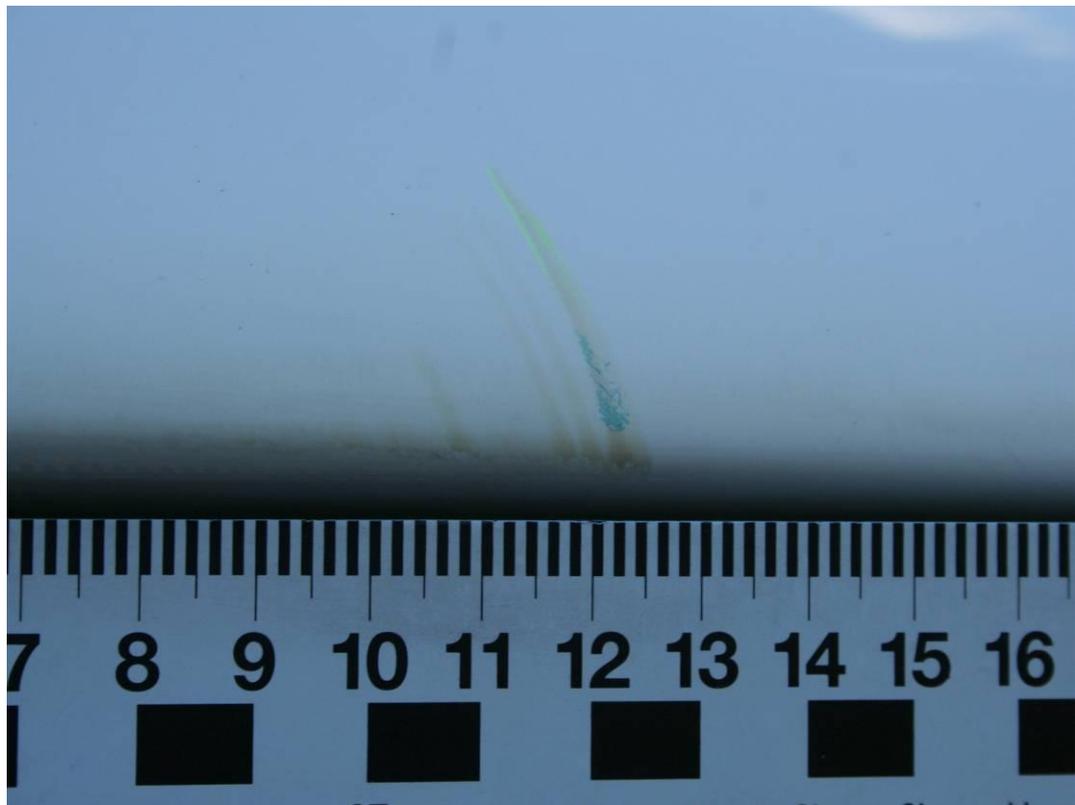
An der Vorderkante (Flügelnahe) des rechten Flügels waren an mehreren Stellen blau-grüne, gelb-grüne und rote Schleifspuren erkennbar, die auf einen Kontakt mit den Leinen des Gleitschirms hin deuteten.

Abbildung 2: Schleifspuren an der Flügelnahe des rechten Flügels der HB-3162

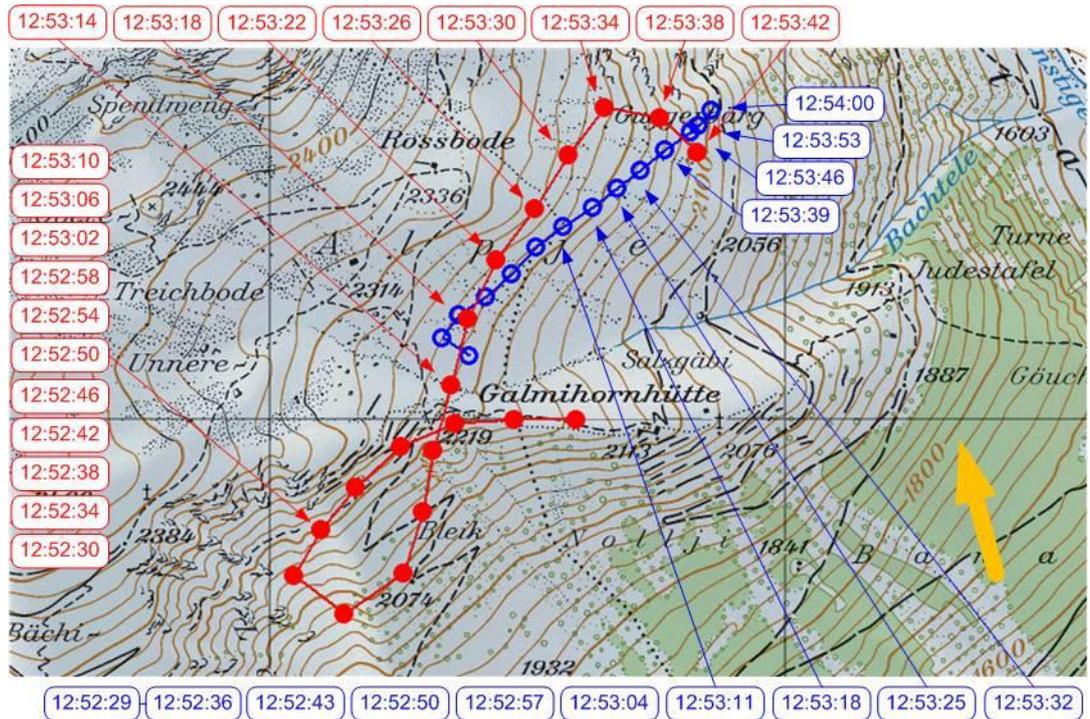
Abbildung 3: Flugwege der HB-3162 (rot, ausgefüllt) und des Gleitschirms (blau, kreisförmig) ab 12:52:29 Uhr, sowie Pfeil entsprechend dem Sonnenazimut von 165 °

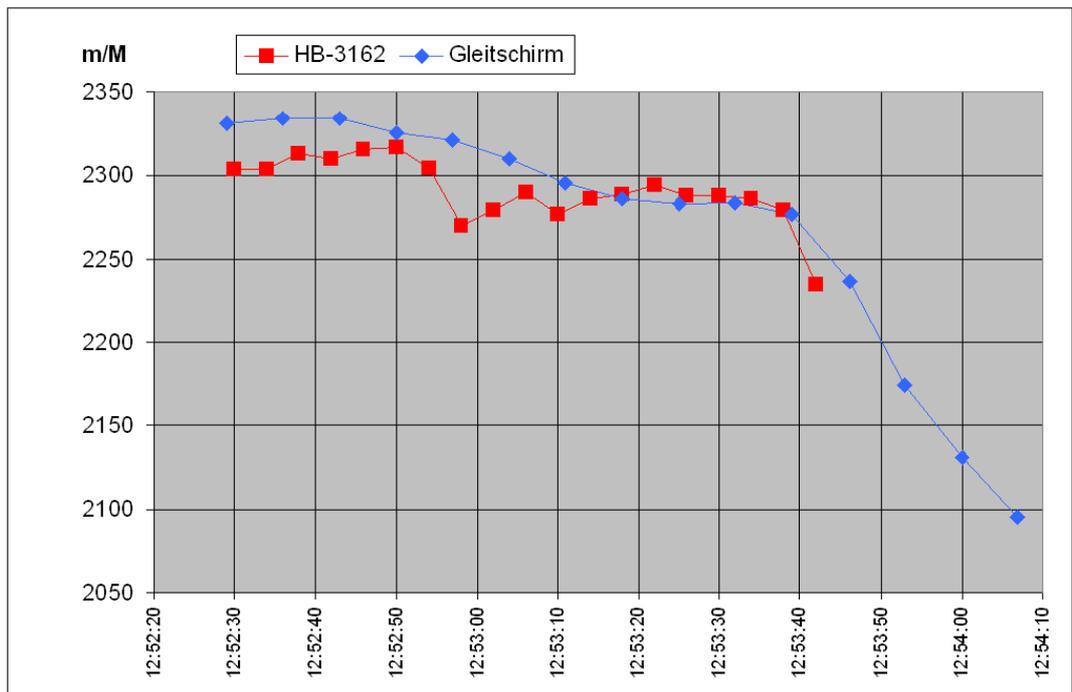
Abbildung 4: Barometrische, korrigierte Höhenverläufe der HB-3162 und des Gleitschirms ab 12:52:29 Uhr.

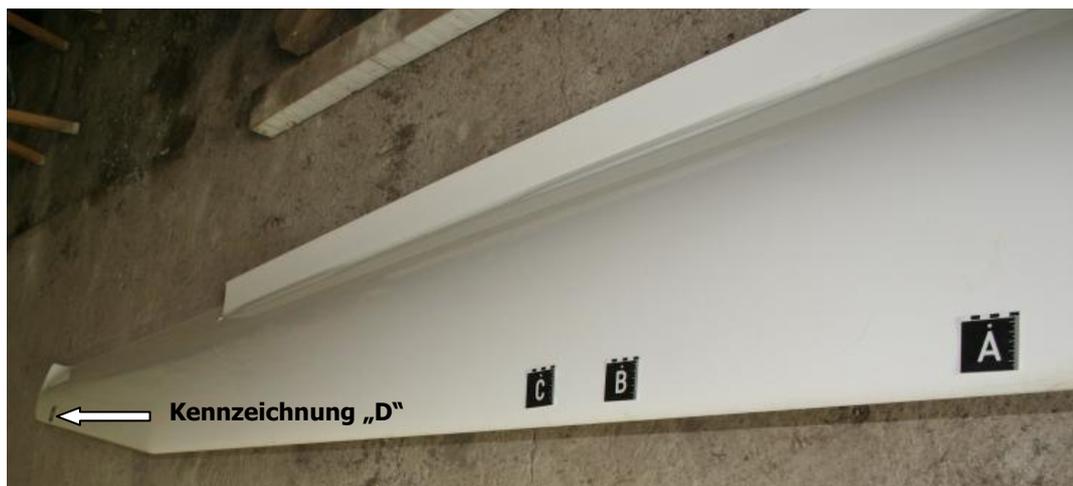
Abbildung 5: Rechter Flügel der HB-3162 mit Kennzeichnung der vier Stellen (A – D), an denen die Mikrospuren erhoben wurden.

Der Vergleich dieser Mikrospuren mit Eigenmaterial des Gleitschirms (Leinen und Tuch) ergab, dass die am rechten Flügel des Segelflugzeuges vorhandenen Spuren durch den Kontakt der Leinen, beziehungsweise des Tuches, des Gleitschirms mit dem Segelflugzeug verursacht worden waren.

- An der Stelle A wurden eindeutig und ausschliesslich Spuren von Fasern der blauen Gleitschirmschnur nachgewiesen.
- An der Stelle B konnten ansatzweise Spuren von blauem und rotem Gleitschirmmaterial gefunden werden.
- An der Stelle C wurden Spuren von Fasern der blauen und grünen Gleitschirmschnur gefunden.
- An der Stelle D wurden Spuren des roten Gleitschirmtuchs nachgewiesen.

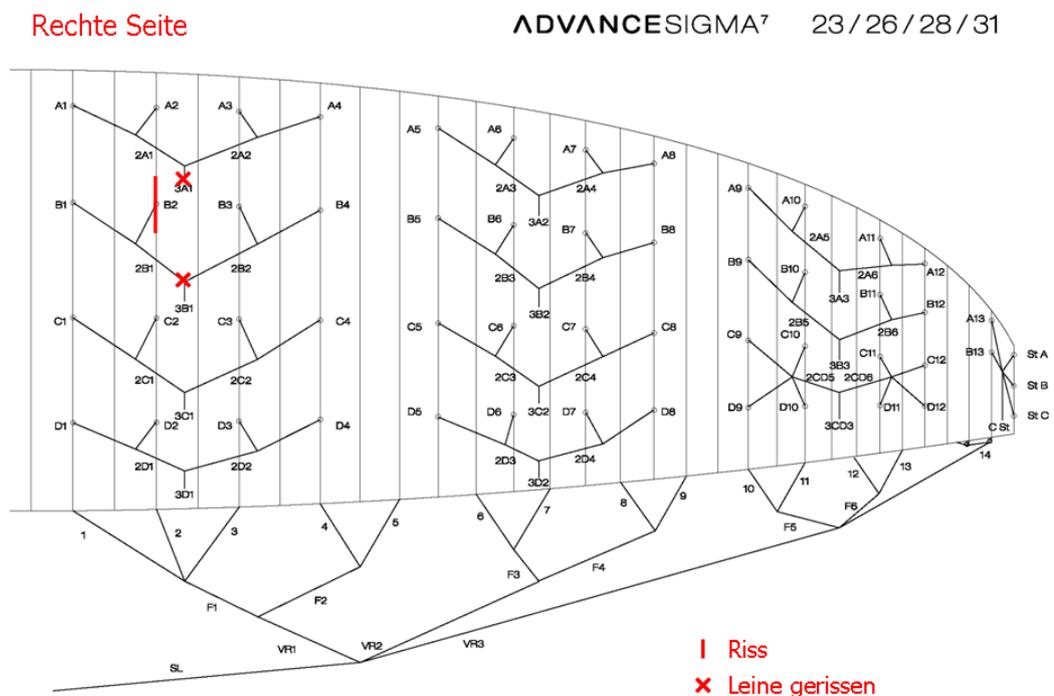
Mehrere Leinen des Gleitschirms waren gerissen und andere wiesen Beschädigungen auf. Im roten Teil des Gleitschirmtuchs war ein Riss sichtbar.

Abbildung 6: Leinenplan (rechte Seite) mit Beschädigungen

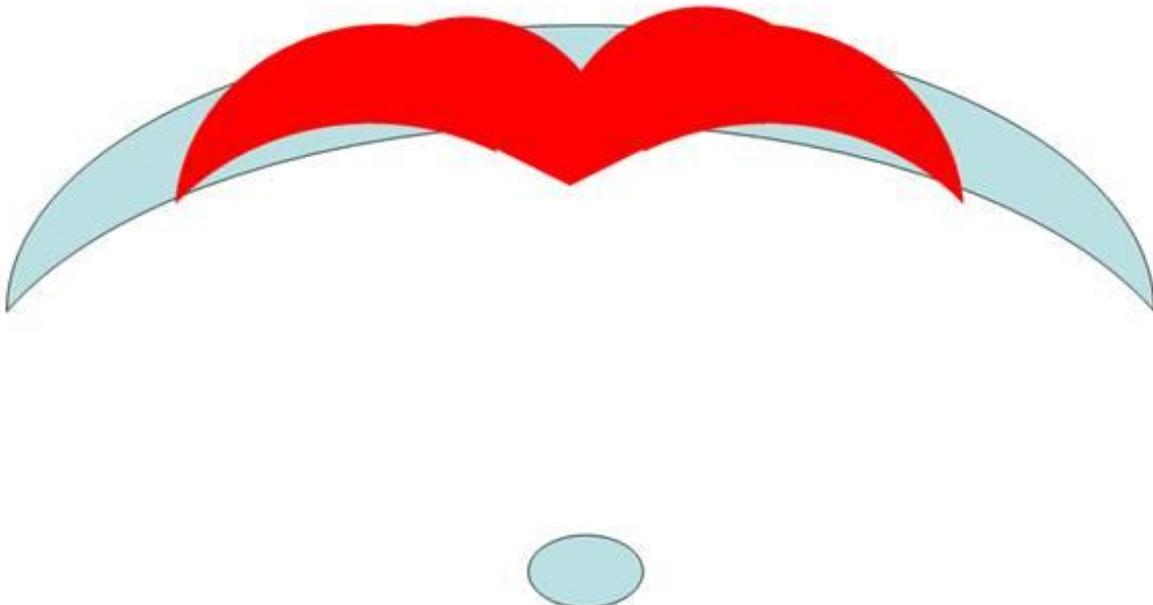
Anlage 4: Skizze des Wanderers (W2) über die Form des Gleitschirms im Gleitflug nach der Kollision: „The blue would be what I would have expected a properly flying chute to look like, the red is an approximation of how it looked as it descended after the collision.“

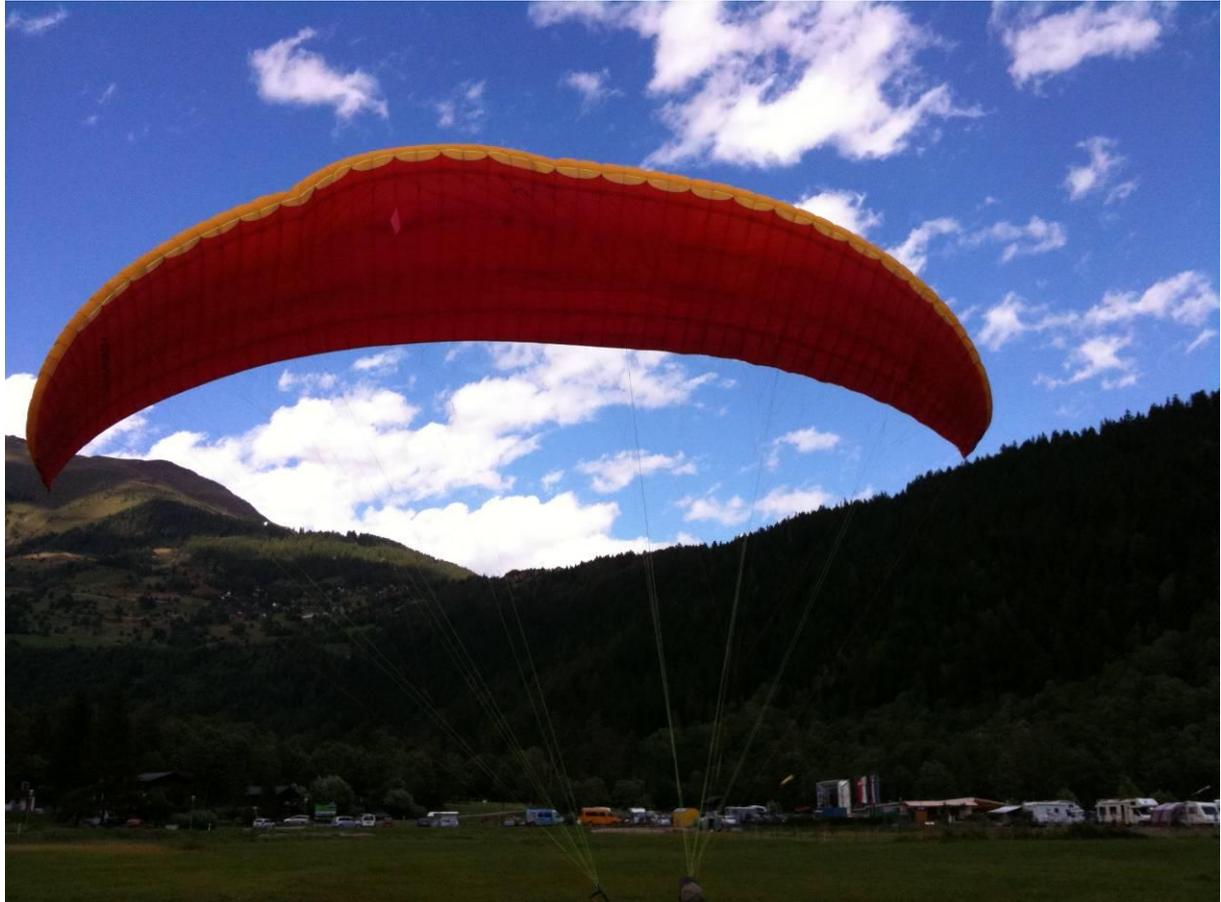
Anlage 5: Der beschädigte Gleitschirm wurde auf dem Landeplatz in Fiesch mehrmals aufgezogen.
