Handhabung EDS-Sauerstoffgeräte

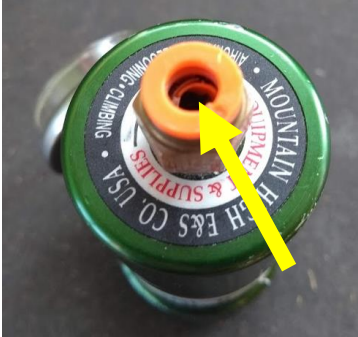
Das Druckreduzierventil von Sauerstoff-Koffer Nr. 9 ist defekt. Das Anschlussstück für den Schlauch ist vermurkst, vermutlich wurde der Schlauch unter Druck aus dem Ventil herausgezogen. Das Ventil wird repariert, da ein Ersatzteil bestellt werden muss, dauert dies aber etwas länger.

- Sauerstoff-Flasche nach jedem Flug schliessen
- mit Einstellung **N** Restdruck weg atmen und dann EDS **OFF**
→ so ist das EDS-Gerät drucklos und die Batterie wird geschont
- dann erst Schläuche aus EDS-Gerät oder Ventil vorsichtig herausziehen
- zum Herausziehen Anschlussstück (oranges Teil im Bild oben) drücken, dann am Schlauch ziehen
