Schlussbericht Nr. 2104

des Segelflugzeuges Orlican A.S. Discus CS, HB-3162 und

des Gleitschirms Advance Sigma 7 28

vom 7. August 2010

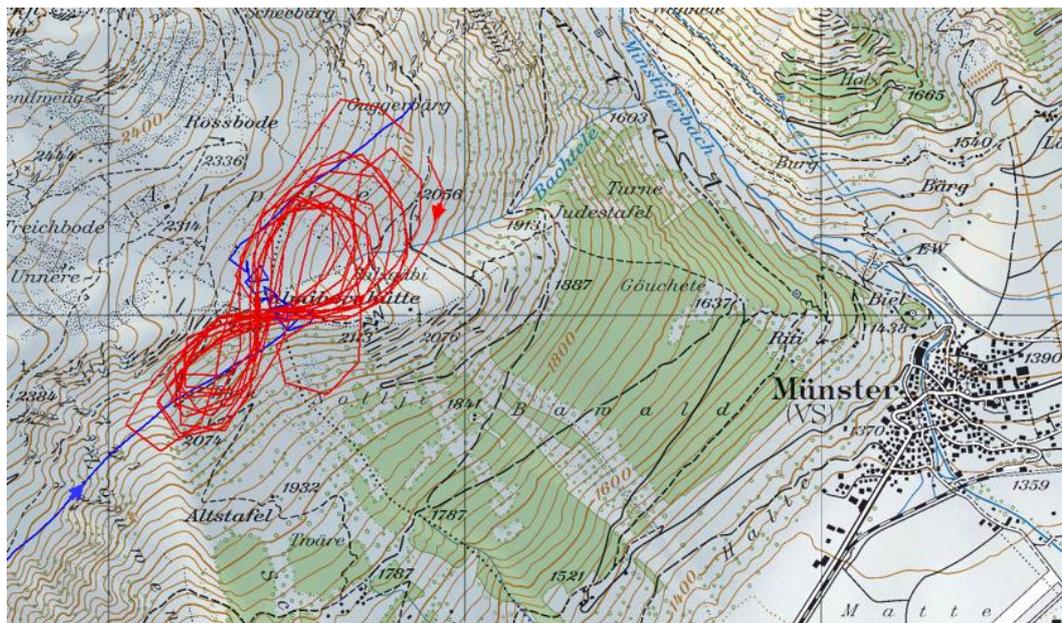
Abbildung 1: Flugwege 14 Min vor der Kollision, der HB-3162 (rot), aufgezeichnet durch das Kollisionswarnsystem „Flarm“ mit einem Intervall von vier Sekunden, und des Gleitschirms (blau), aufgezeichnet mit einem Intervall von sieben Sekunden durch das Flytec 6020 GPS des Gleitschirmpiloten.

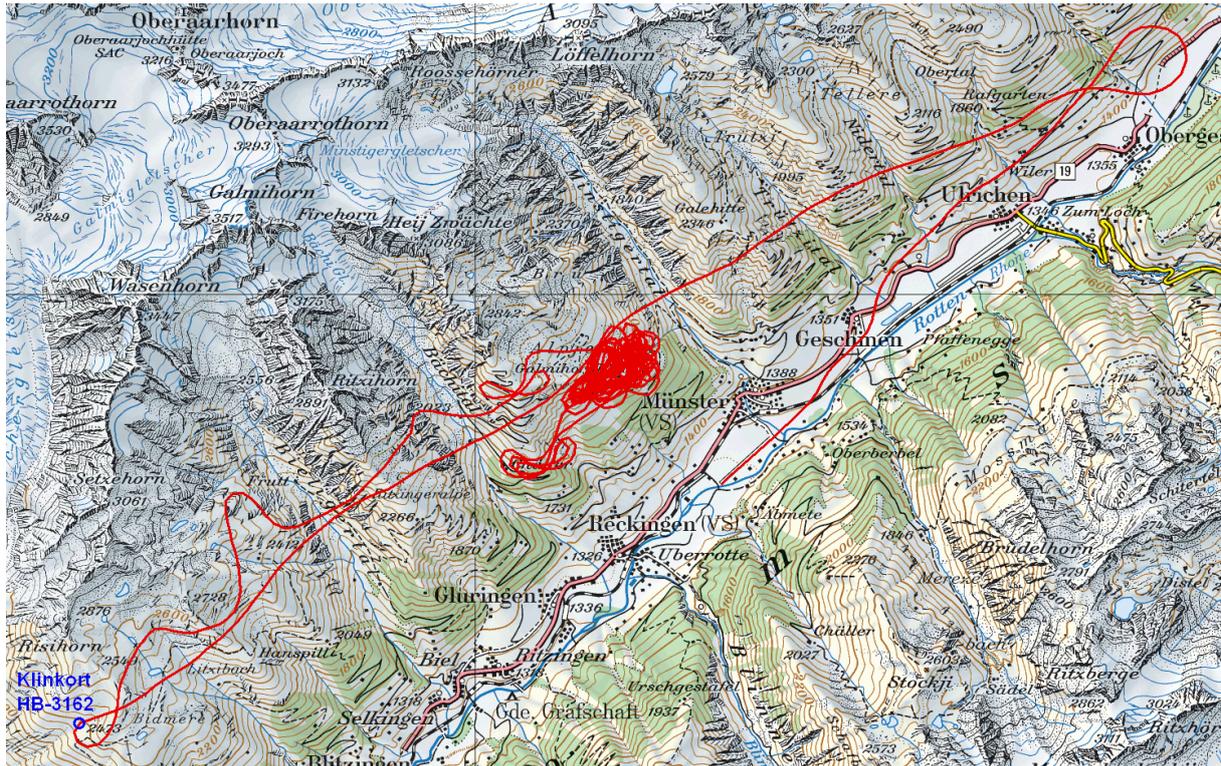
Der Segelflugpilot der HB-3162 startete im Flugzeugschlepp um 11:59 Uhr auf der Piste 05 des Flugplatzes Münster. Rund elf Minuten später klinkte er beim Risihorn auf einer Höhe von ungefähr 2780 m/M. Von dort aus flog er talaufwärts, stetig an Höhe verlierend, zurück Richtung Münster (Anlage 1), wo er im Gebiet der Galmihornhütte auf rund 2400 m/M ankam. Weiter an Höhe verlierend kreiste er dort zuerst und flog danach Achten im Hangsegelflug praktisch an demselben Ort ohne Höhengewinn.

Anlage 1: Flugweg der HB-3162 mit Klinkort, aufgezeichnet durch das Kollisionswarnsystem „Flarm“ mit einem Intervall von vier Sekunden.

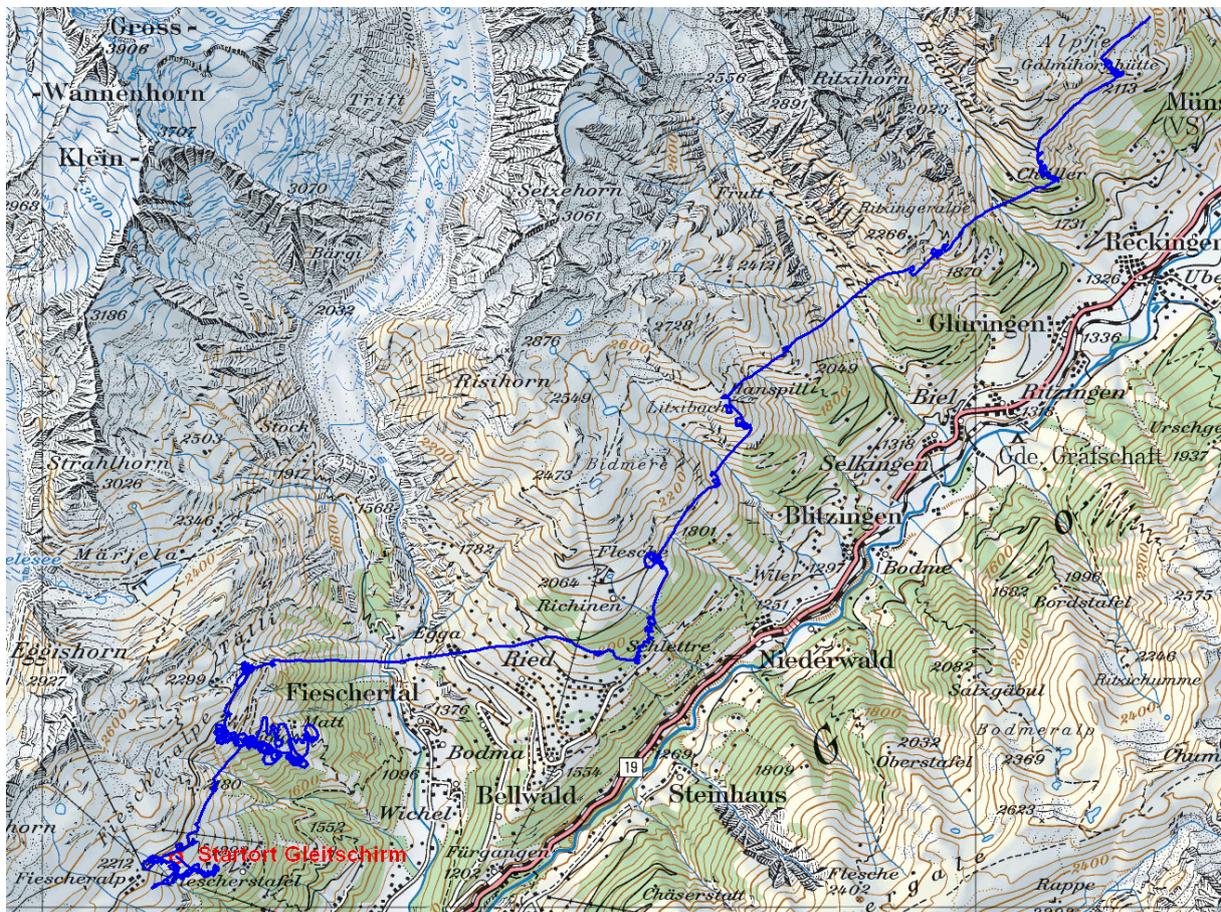
Anlage 2: Flugweg des Gleitschirms, aufgezeichnet mit einem Intervall von sieben Sekunden durch das Flytec 6020 GPS des Gleitschirmpiloten.

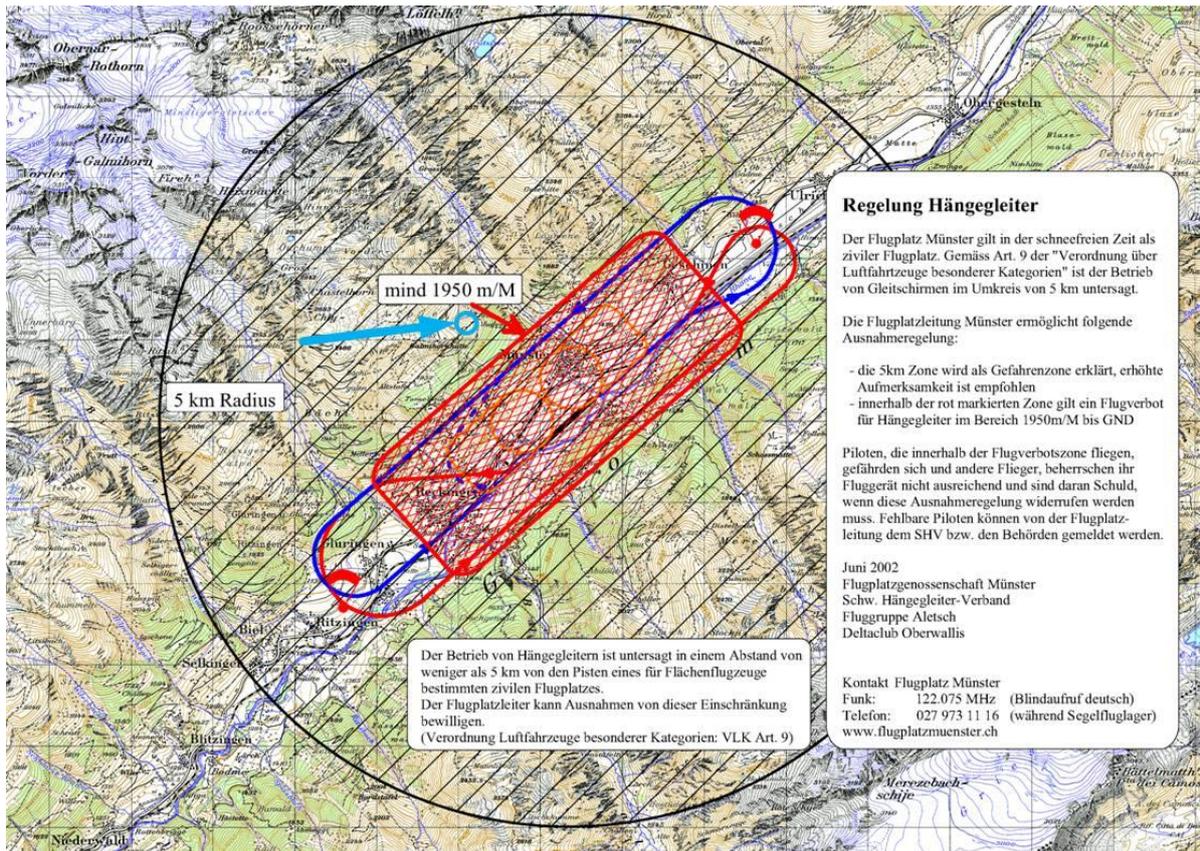
Anlage 3: Ausnahmeregelung der Flugplatzleitung Münster für Hängegleiter; der Unfallort wurde in hellblauer Farbe vom BFU eingezeichnet
